**Machbarkeitsstudie
Bauvorhaben Blaubeurer Tor
- Vorhandener Baumbestand -**

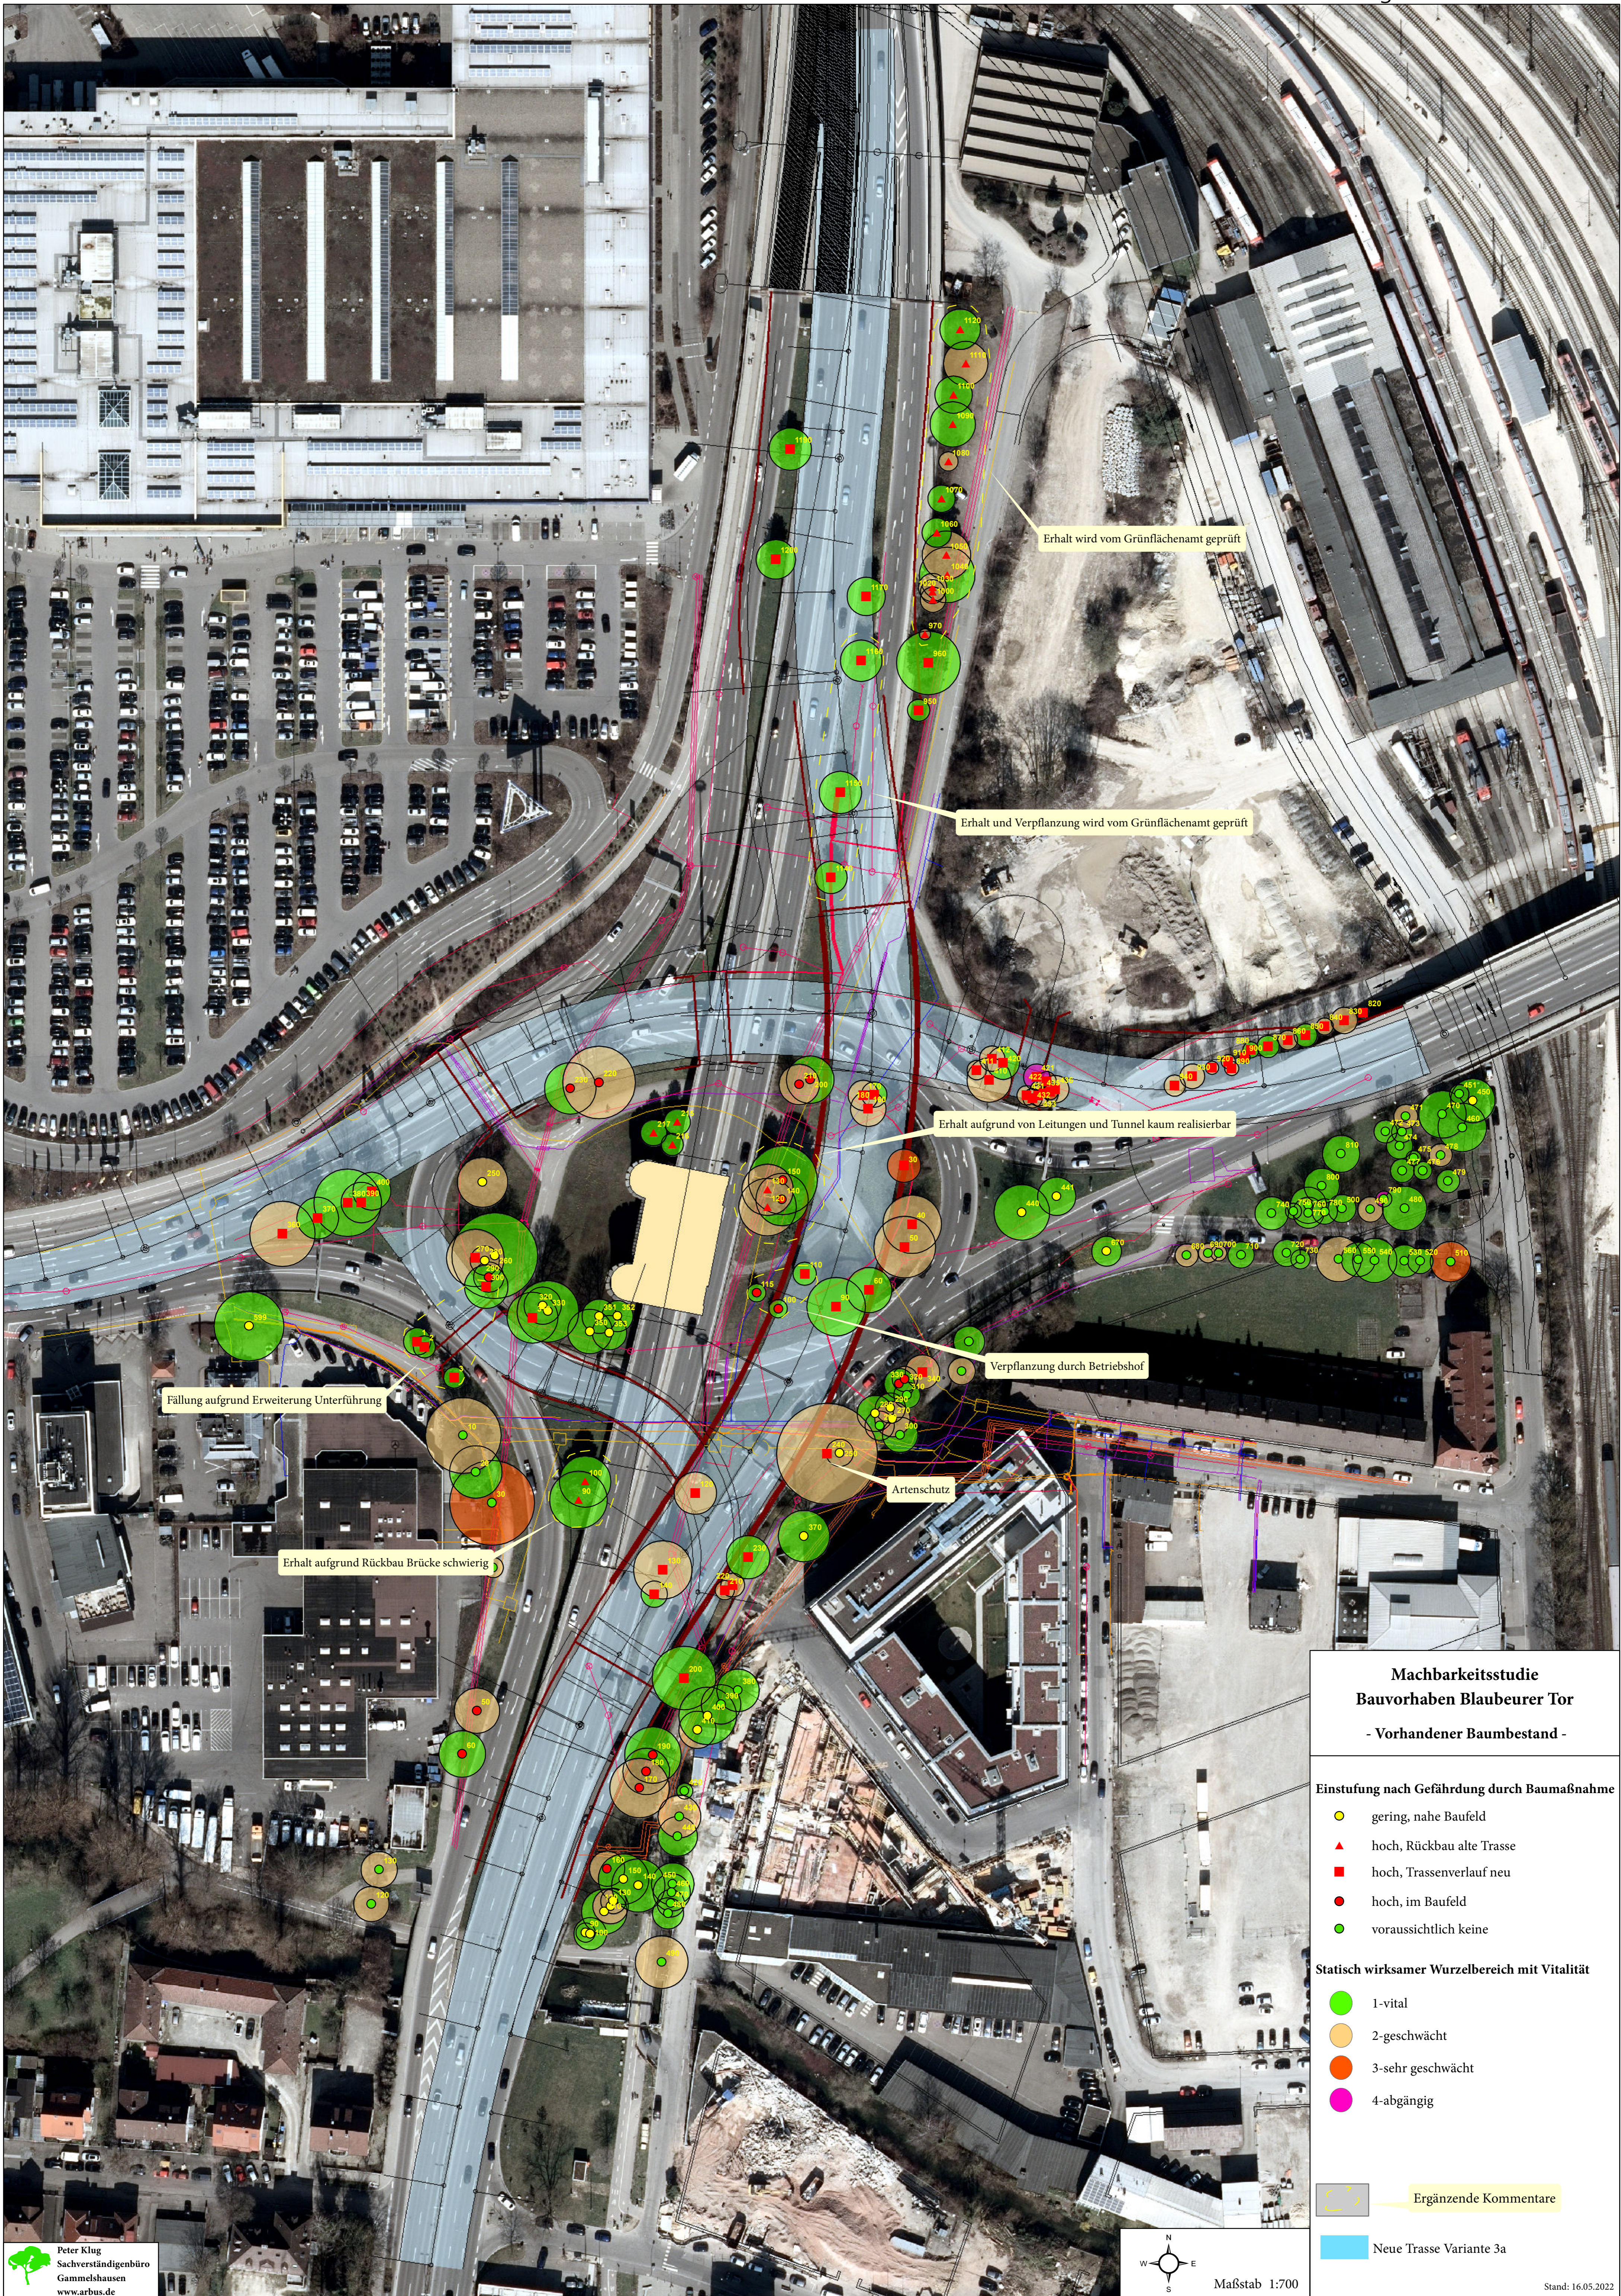
Fällung aufgrund Erweiterung Unterführung

Erhalt aufgrund Rückbau Brücke schwierig

Erhalt wird vom Grünflächenamt geprüft

Erhalt und Verpflanzung wird vom Grünflächenamt geprüft

Erhalt aufgrund von Leitungen und Tunnel kaum realisierbar

Verpflanzung durch Betriebshof

Artenschutz

- Einstufung nach Gefährdung durch Baumaßnahme**
- gering, nahe Baufeld
 - ▲ hoch, Rückbau alte Trasse
 - hoch, Trassenverlauf neu
 - hoch, im Baufeld
 - voraussichtlich keine

- Statisch wirksamer Wurzelbereich mit Vitalität**
- 1-vital
 - 2-geschwächt
 - 3-sehr geschwächt
 - 4-abgängig

■ Neue Trasse Variante 3a
